BAUSTELLEN ZEITUNG

DER VOGEL- SANG IST FER- TIG GEBAUT!

BAUMÄNGEL: GUT GEPLANT IST HALB BEHOBEN

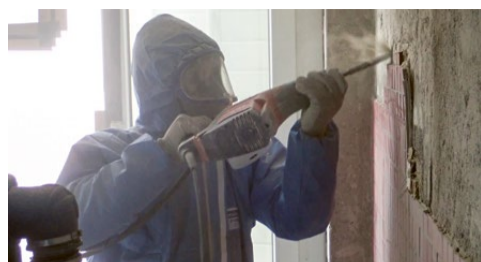
Februar 2019: Vor dem Abbruch musste mühevoll der Asbest in den Küchen entfernt werden, erst danach konnten die Abrissbagger ans Werk. Bild: PB

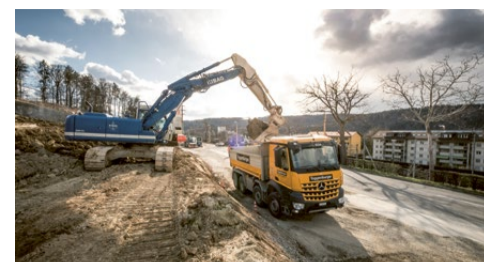
April 2019: Pro Tag transportierten 120 Lastwagen rund 1500 Tonnen Material zur Inertstoff-Deponie. Bild: MR

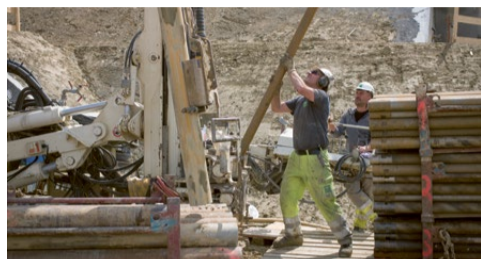
Mai 2019: Bis 250 Meter wurde für die Verlegung der 41 Erdsonden gebohrt – für den Vogelsang die optimale Tiefe. Bild: PB

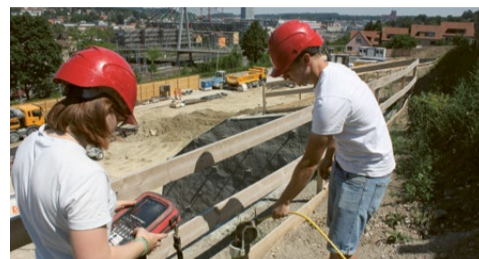
August 2019: Mit dem Inclinometer wurde sichergestellt, dass sich die Baugrube nicht verschiebt. Erst nach dem Hinterfüllen galt sie als stabil. Bild: LZ

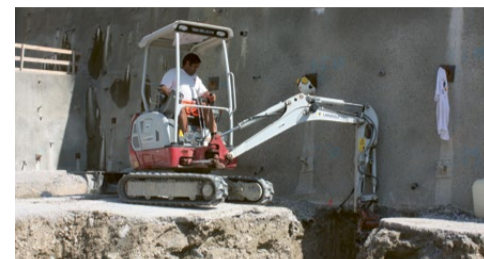
September 2019: In den Gräben unter dem Fundament wurden die Abwasserrohre im Boden verlegt. Bild: LZ

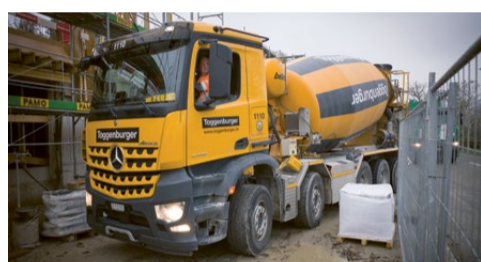
November 2019: Insgesamt wurden im Vogelsang 22 000 Kubikmeter Beton verbaut – produziert wurde er im Betonwerk Hard. Bild: PB

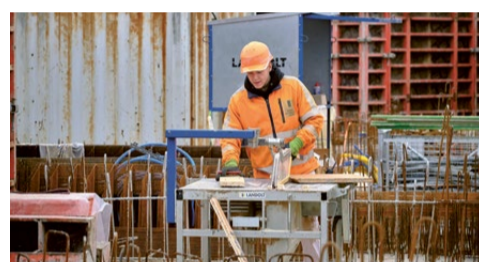
Dezember 2019: Die Schalungen und Bewehrungen mussten rechtzeitig für die Betonladungen bereit sein. Manche Teile wurden dafür zurechtgesägt. Bild: MR

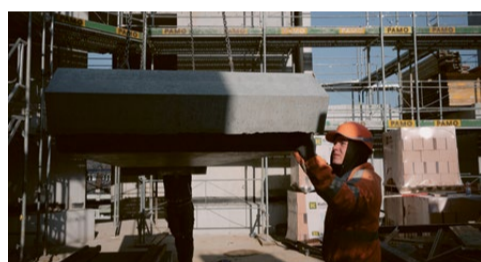
Mai 2020: Mitten in der Corona-Krise ging es im Vogelsang stets «bergauf»: Im Rohbau wurden dafür rund 100 Treppenelemente aus Stahlbeton mit je einem Gewicht von rund 3 Tonnen verbaut. Bild: MA

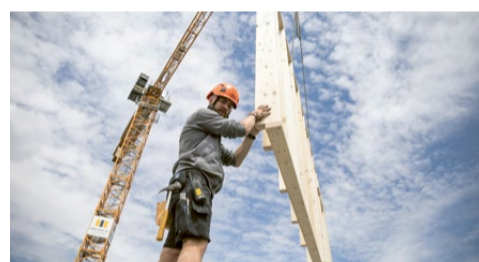
Juni 2020: Das Fichtenholz für die Unterseite der Dächer und Teile der Fassade stammt aus der Region. Die Holzelemente wurden vorgefertigt auf die Baustelle geliefert. Bild: MF

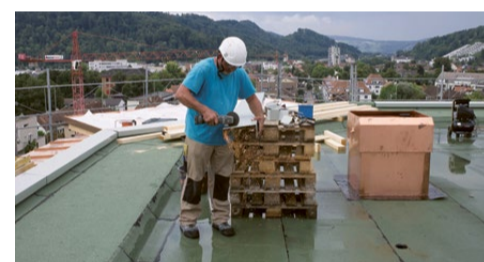
August 2020: Die Kupferelemente wurden passgenau zugeschnitten an das Vordach montiert. Danach kamen Solarmodule und wasserspeichernde Pflanzen auf die 5400 m² grosse Flachdachfläche. Bild: PB

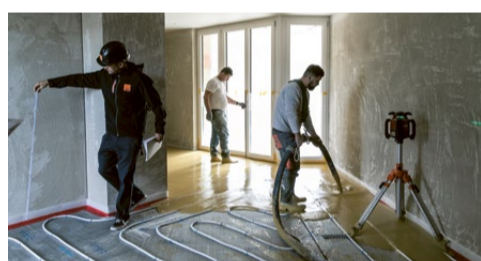
Oktober 2020: Während im Norden noch der Rohbau im Gang war, startete im Süden der Innenausbau. Unter anderem wurde in 94 Wohnungen eine vanillegelbe Anhydritmasse als Bodenbelag verteilt. Bild: MF

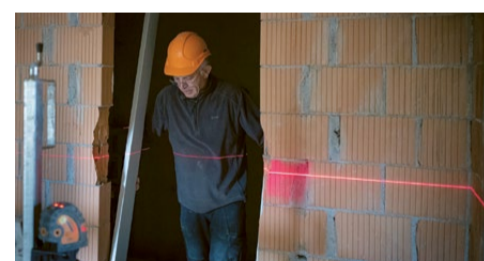
November 2020: Damit keine Feuchtigkeit in die Wohnungen eindringen konnte, wurden die Türen und Fenster eingebaut. Das Einpassen der 1200 Türzargen ging dank Wasserwaage und langer Erfahrung der Handwerker ruckzuck. Bild: PB

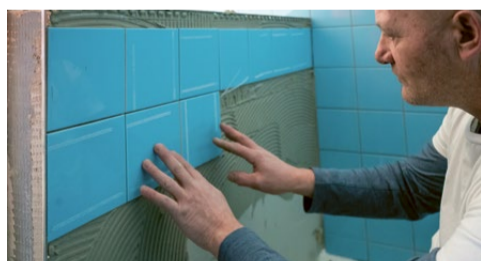
Januar 2021: Auf rund 6000 m² Fläche wurden die himmelblauen und bachgrünen Plättli aus robustem Steingut an den Badezimmerwänden platziert. Bild: PB

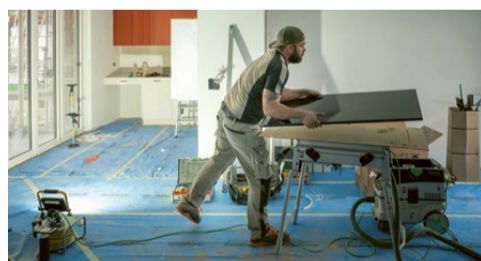
März 2021: Insgesamt 21 verschiedene Küchentypen montierte das Montageteam. Für 14 Küchen brauchte das Team rund 2 Wochen. Bild: PB

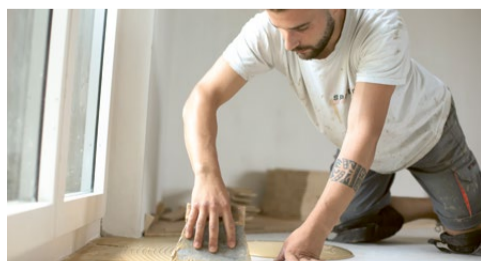
Juli 2021: Bevor der Parkettboden «Eiche natur, versiegelt» verlegt werden konnte, musste der Eco-Leim lückenlos auf dem Boden verteilt werden. Bild: MR

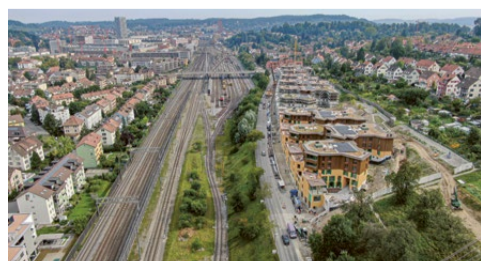
September 2021: An sonnigen Tagen produziert die Solaranlage bis zu 600 Kilowattstunden Strom für die Haustechnikanlagen. Bild: MR

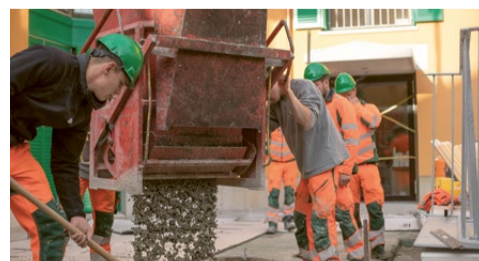
Oktober 2021: Der Splittbeton dient als Unterlage für den Gussasphalt – welcher in manchen Höfen aufgrund der Wetterlage erst im Frühling 2022 aufgetragen werden konnte. Bild: NE
